Zpráva č. CB/068/2020

## **Obrataň – ZTV**

### **Geotechnické posouzení aktivní zóny komunikace**

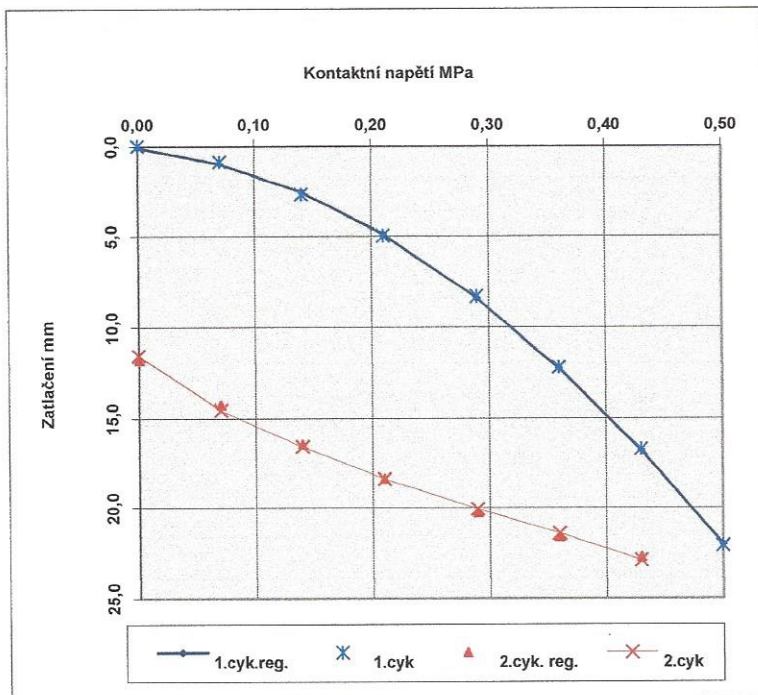
**PROTOKOL Č. DB20-652**  
**Statická zatěžovací zkouška podle ČSN 72 1006 - příloha A**

| | Hodnoty (MPa) |
|---|---|
| $E_{def2}$ | min. 45 8,8 |

Hodnocení podle : *Výsledky zkoušky nesplňují požadovaná kritéria*

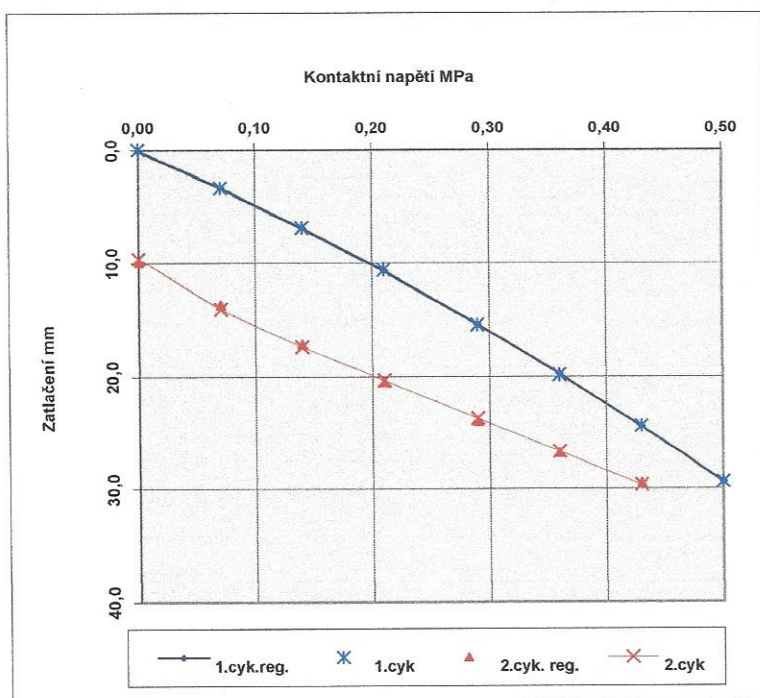
**PROTOKOL Č. DB20-651**  
**Statická zatěžovací zkouška podle ČSN 72 1006 - příloha A**

| | Hodnoty (MPa) | |
|---|---|---|
| $E_{def2}$ | <b>min. 45</b> | <b>5,0</b> |

Hodnocení podle : *Výsledky zkoušky nesplňují požadovaná kritéria*
